# Verticality and Horizontality Monitoring of Mahakam Bridge Piers Post-Barge Collision Using Geodetic and Structural Instrumentation

Penelitian ini mengevaluasi kestabilan vertikal dan horizontal Pilar 2 dan Pilar 3 Jembatan Mahakam di Samarinda, Kalimantan Timur, yang merupakan infrastruktur vital dengan beban lalu lintas tinggi. Pemantauan dilakukan menggunakan perangkat geodetik presisi tinggi, termasuk Total Station, GPS Geodetik, Digital Level, dan Tiltmeter, untuk mendeteksi pergeseran struktural secara akurat. Data dikumpulkan selama periode 96 jam dan dianalisis menggunakan AutoCAD dan ArcGIS untuk mendapatkan representasi spasial pergerakan. Hasil menunjukkan bahwa Pilar 2 mengalami defleksi lateral antara 0,024%–0,048%, sedangkan Pilar 3 menunjukkan deviasi maksimum sebesar 0,010% secara vertikal dan hingga 0,055% secara horizontal—masih dalam batas toleransi aman. Pola pergeseran menunjukkan kecenderungan linier dan tidak ada perubahan sudut ekstrem. Temuan ini menegaskan bahwa struktur masih stabil dan aman digunakan, namun tetap diperlukan pemantauan berkala, terutama setelah beban puncak atau kondisi cuaca ekstrem. Penelitian ini memberikan dasar kuat bagi pengambil

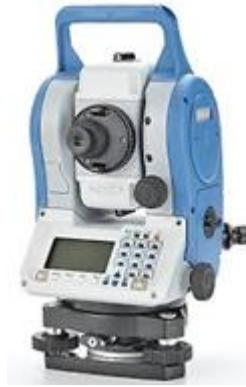
Gambar 1. Total Station Spectra In Focus 6

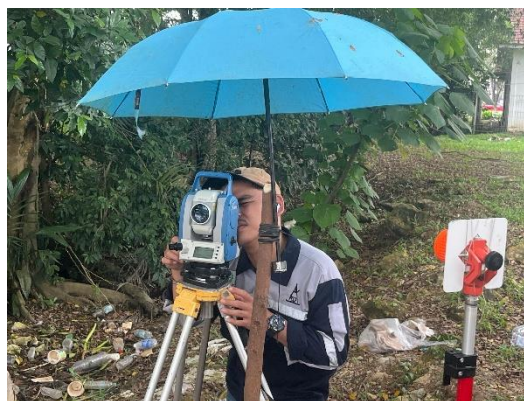
Survei Total Station: Peralatan ditempatkan pada titik benchmark yang telah ditentukan, dan dilakukan pengukuran sudut terhadap target pada masing-masing pilar. Data pergeseran dihitung dengan membandingkan hasil pengukuran terbaru dengan data historis.

**Gambar 5. Metode Pemantauan Pergeseran Horizontal**

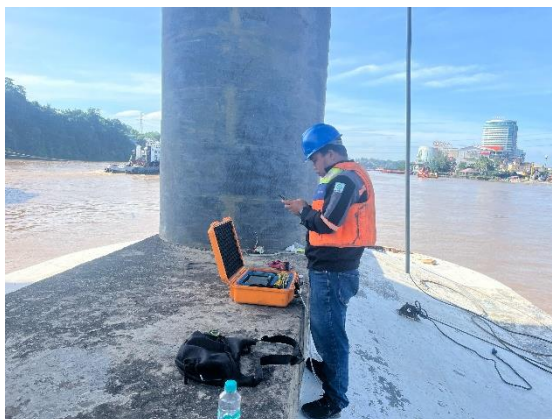
Pemantauan pergeseran vertikal penting untuk menilai performa struktur jembatan dari waktu ke waktu. Dalam penelitian ini, dipasang empat titik prisma secara strategis—dua pada bagian bawah pile cap dan dua pada bagian atas Pilar 3 Jembatan Mahakam. Titik prisma ini berfungsi sebagai referensi untuk menentukan perubahan elevasi akibat beban, pengaruh lingkungan, atau penurunan tanah. Pengukuran dilakukan menggunakan Total Station untuk menjamin ketelitian.

**Gambar 6. Pemasangan Prisma Tempel untuk Pemantauan Vertikal**

Hasil pemantauan menunjukkan adanya pergeseran vertikal secara perlahan namun terukur. Bagian atas Pilar 3 mengalami pergeseran lebih besar dibandingkan pile cap, mengindikasikan pengaruh beban hidup dan potensi perubahan material atau pondasi dalam jangka panjang. Meskipun pergeseran ini masih dalam batas aman, temuan ini mempertegas pentingnya pemantauan berkelanjutan.
