**EVALUASI SISA MATERIAL PADA PROYEK
PEMBANGUNAN JALAN OUTER RINGROAD
JEMBATAN MAHULU – JALAN JAKARTA – JALAN M.SAID
PROVINSI KALIMANTAN TIMUR**

JURNAL

EVALUASI SISA MATERIAL
PADA PROYEK PEMBANGUNAN JALAN OUTER RING ROAD
JEMBATAN MAHULU – JALAN JAKARTA – JALAN M. SAID

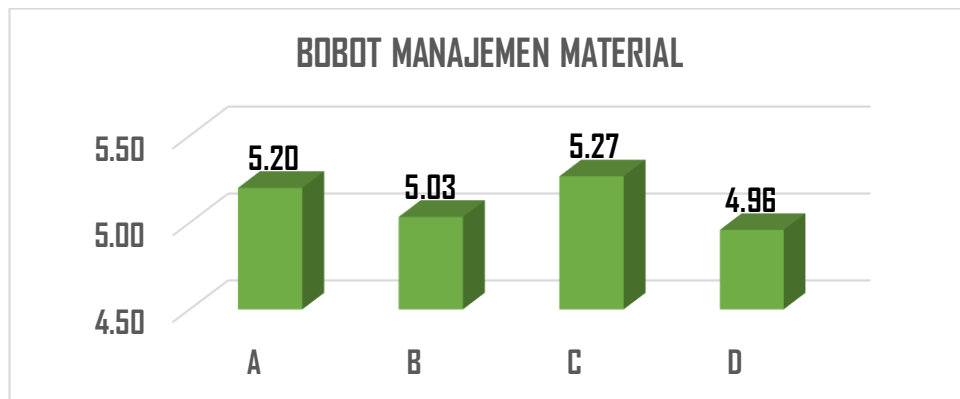
Tahapan manajemen material yang mempengaruhi terjadinya sisa material di lapangan adalah pengadaan material, penyimpanan material, penanganan material dan penggunaan material.

Keterangan :

- A = Pengadaan Material C = Penanganan Material
 B = Penyimpanan Material D = Penggunaan Material
