ESTIMASI ERODIBILITAS TANAH DAN IDENTIFIKASI JENIS EROSI DI WILAYAH PASCA TAMBANG BATUBARA

Sri Sarminah¹, Uli Artha Gultom², Syamad Ramayana³

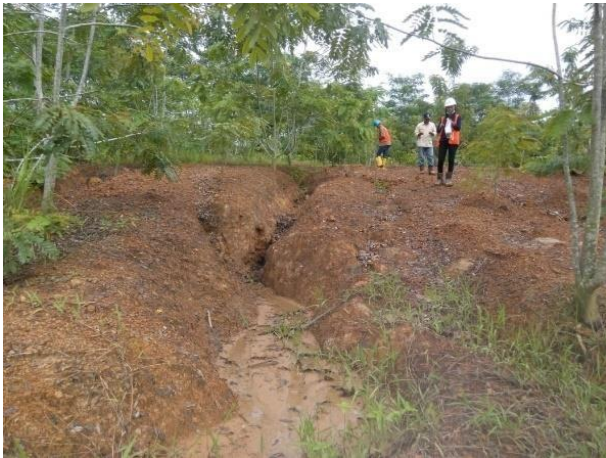
No	Lokasi Penelitian	Jenis Erosi dan Deskripsi
1	Lahan revegetasi Tahun 2017	<p style="text-align: center;">Erosi Parit</p>

<p>Berdasarkan kondisi lahan di lapangan, dapat dideskripsikan terdapat erosi parit. Proses terjadinya sama dengan erosi alur, tetapi alur yang sudah terbentuk demikian besarnya, sehingga tidak dapat lagi dihilangkan dengan pengolahan tanah biasa. Erosi parit dapat berbentuk V atau U tergantung pada kepekaan erosi sesuai substratnya. Dilihat dari keadaan lapangan bahwa bentuk V dengan kedalaman 40 cm dan lebar 43 cm. Erosi parit yang berbentuk V disebabkan kondisi tanah yang resisten terhadap pengikisan.</p> <p>Vegetasi yang tumbuh dilokasi ini adalah sengon dan tanpa tumbuhan bawah, kelerengan yaitu 10% (landai) yang mampu menyebabkan terjadinya erosi sebagai arah aliran air. Penanganan yang bisa dilakukan adalah dengan cara mekanik (pembuatan <i>drop structure</i>) dan vegetatif (seperti melakukan penanaman <i>cover crop</i>, penutupan dengan serasah, maupun vegetasi lainnya yang dapat tumbuh pada lahan tersebut.</p>

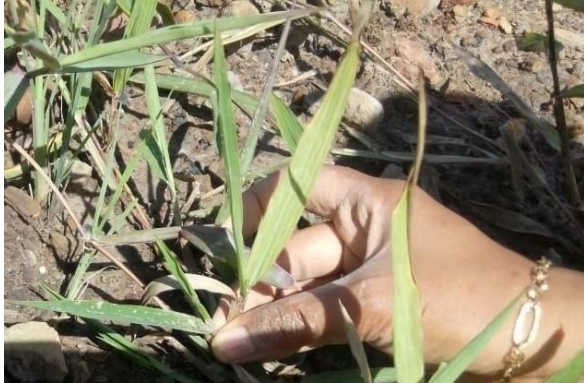
No	Lokasi Penelitian	Jenis Erosi dan Deskripsi
2	Lahan revegetasi Tahun 2017	<p style="text-align: center;">Erosi Percik</p>

<p>Berdasarkan kondisi lahan yang diamati di lapangan terdapat erosi percik. Hal ini dapat dilihat dari kondisi di sekitarnya seperti adanya tanda percikan tanah yang menempel di atas vegetasi sebagai akibat adanya tekanan yang datang dan menghampas ke tanah berupa air hujan. Kejadian erosi percik ini terlihat bekas hamparan tanah pada vegetasi atau tumbuhan bawah dengan kondisi kerapatan yang rendah, yang mana terdapat celah masuknya air hujan yang menyebabkan kerusakan pada agregat tanah. Metode konservasi tanah dan air untuk mencegah terjadinya erosi percik ini adalah dengan cara vegetatif, seperti penanaman <i>cover crop</i>, tanaman <i>fast growing</i>, dan tanaman sisipan, dan tidak kalah penting juga untuk memperhatikan kondisi tanahnya sebagai media tanam vegetasi yang mana apabila melakukan proses penimbunan agar sesuai dengan kaidah-kaidah yang ditentukan.</p>

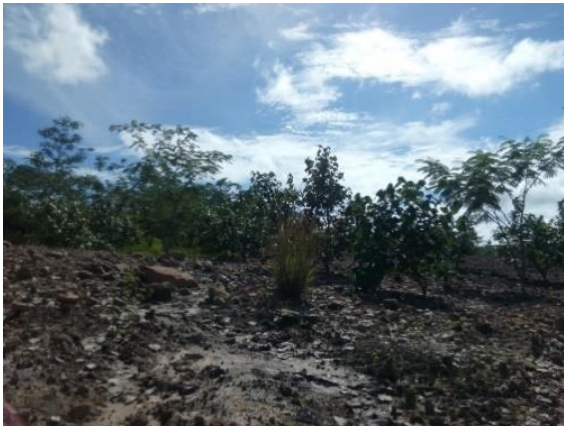
No	Lokasi Penelitian	Jenis Erosi dan Deskripsi
		<p style="text-align: center;">Erosi Lembar</p>

3	Lahan revegetasi Tahun 2017	<p>Berdasarkan kondisi lahan yang diamati terdapat erosi lembar. Hal ini dapat dilihat dari kondisi sekitar lahan yang mengalami perubahan bentuk di atas permukaan tanah, di mana secara seragam tanah terlihat terkikis dari atas sampai ke bawah sehingga ketebalan tanahnya berkurang, tanah tersebut berkumpul pada daerah yang terendah. Air yang mengalir di permukaan tanah berwarna keruh (kuning-kecoklatan), terdapat bercak-bercak di permukaan tanah. Daerah tersebut memiliki kelerengan 12% termasuk ke dalam kelas kelerengan landai.</p> <p>Kesuburan tanahnya berkurang karena banyak unsur hara yang hilang akibat terkikis. Kondisi vegetasi pada sekitar lahan terlihat lebih sedikit yang tidak mampu menutupi seluruh permukaan tanah sehingga memudahkan air langsung menghempas ke tanah akibatnya dengan keadaan lahan yang landai serta besarnya curah hujan mampu menyebabkan terjadinya erosi lembar. Adapun penanganan yang bisa dilakukan adalah dengan cara mekanik (pembuatan parit dan guludan sejajar kontur) dan vegetatif seperti melakukan penanaman <i>cover crop</i>, penutupan dengan serasah, maupun vegetasi lainnya yang dapat tumbuh pada lahan tersebut.</p>

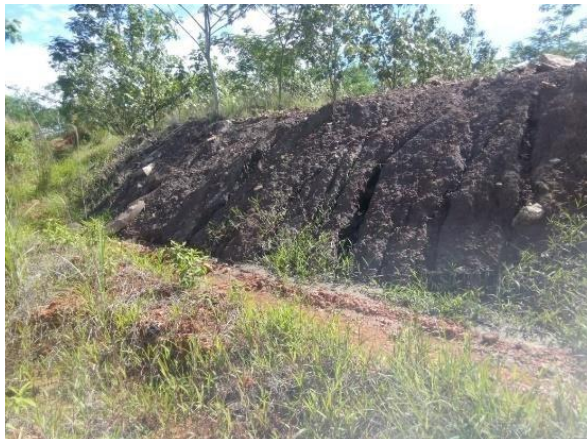
No	Lokasi Penelitian	Jenis Erosi dan Deskripsi
		<p>Erosi Alur</p>

4	Lahan revegetasi Tahun 2017	<p>Hal ini dapat dilihat dari kondisi sekitar lahan bahwa keadaan lahan menggambarkan bentuk erosi alur. Keadaan tersebut terjadi karena, erosi lembar yang berlangsung terus-menerus sehingga pengikisan tanah pada saat air mengalir mengakibatkan terjadinya alur-alur yang searah dengan kemiringan lereng, lahan tersebut juga telah mengalami proses campur tangan manusia yang menyebabkan kondisi tanah menjadi tidak teratur, kemudian ketidakteraturan tersebut memberikan ruang pada daerah tertentu yang terkonsentrasi oleh aliran air yang lama-kelamaan diikuti oleh arus air yang mampu mengikis tanah, alur-alur yang terbentuk oleh pengikisan sangat jelas dan bentuknya lurus dan searah.</p> <p>Kurangnya vegetasi pada lahan tersebut membuat mudahnya terjadi erosi karena proses tekanan yang datang melalui air hujan. Akar vegetasi mampu mempertahankan bentuk tanah serta memperbaiki struktur tanah. Kondisi kelerengan pada daerah ini 20% termasuk ke dalam kelas agak curam. Adapun penanganan yang bisa dilakukan adalah dengan cara mekanik dan vegetatif. Untuk proses pengerjaannya dapat dilakukan secara bersamaan atau mendahulukan cara mekanik seperti melakukan terasering dan disaat bersamaan juga dilakukan cara vegetatif seperti melakukan penanaman <i>cover crop</i>, penutupan dengan serasah, maupun vegetasi lainnya yang dapat tumbuh pada lahan tersebut.</p>
