ANALISA KERUSAKAN JALAN DENGAN METODE PCI DAN BINA MARGA BESERTA ALTERNATIF PENANGANANNYA JALAN RAYA TENGGARONG – KOTA BANGUN KM.15 KEC.LOA IPUH DARAT

Meinaldi Nainggolan¹, Eswan², Robby Marzuki³

¹ Mahasiswa Prodi Teknik Sipil, Fakultas Teknik, Universitas 17 Agustus 1945 Samarinda

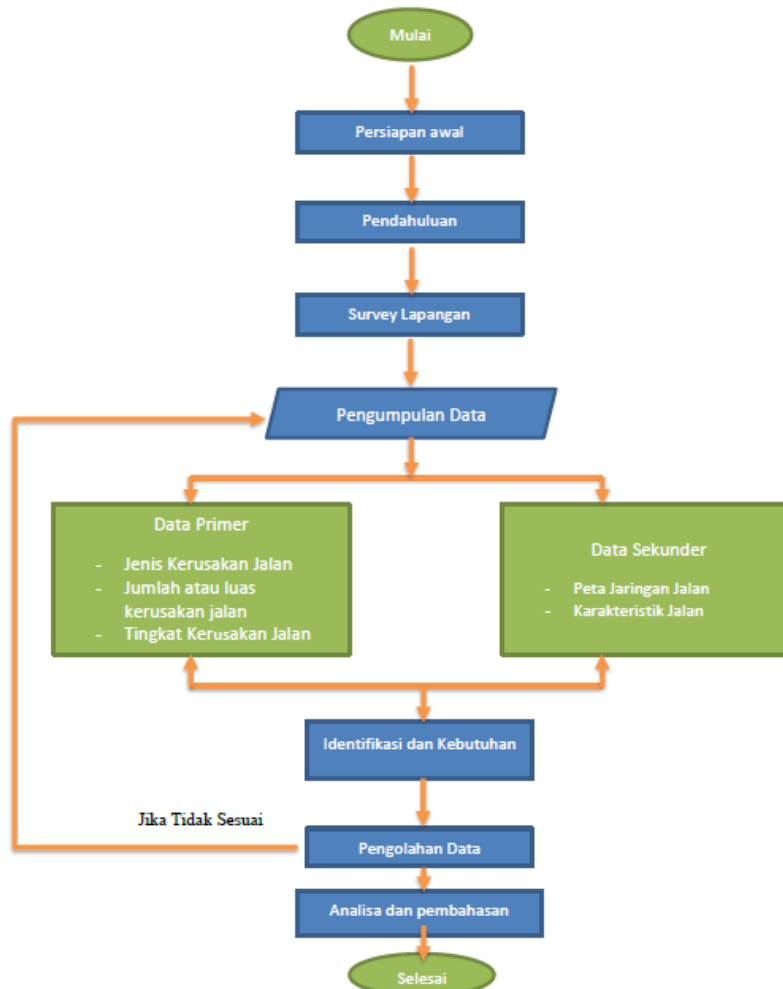
Gambar 3.3. Bagan Alir Pelaksanaan Penelitian

Adapun prosedur penelitian dibuat bagan alir penelitian (*flow chart*) pada seperti disajikan pada gambar 3.2 berikut ini:
